# Разборка Яндекс станции миди

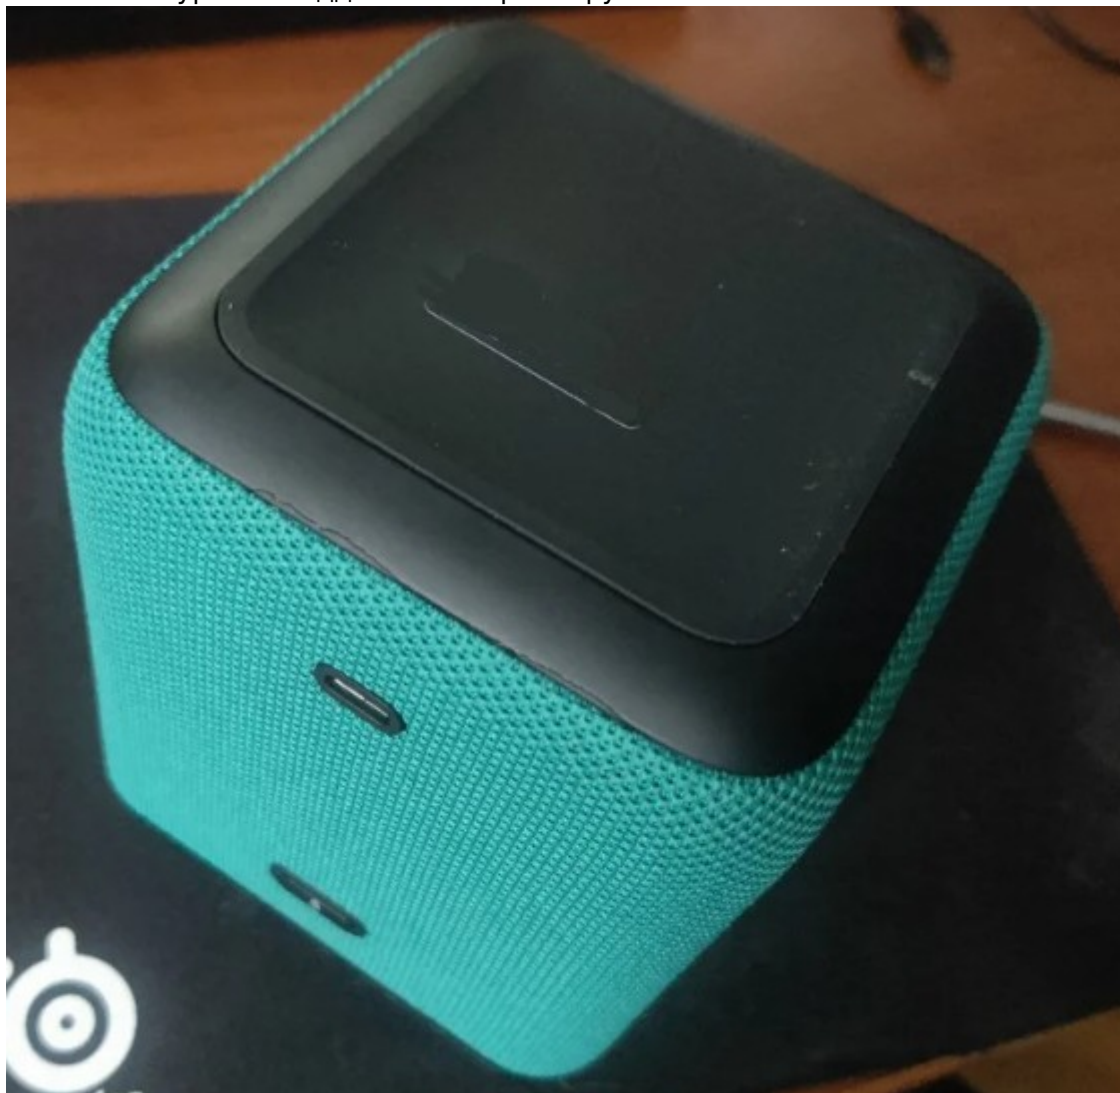
Шаг первый: греем феном прорезиненное основание станции, оно закреплено на двусторонний скотч. И аккуратно поддевая по периметру лопаточкой отклеиваем.

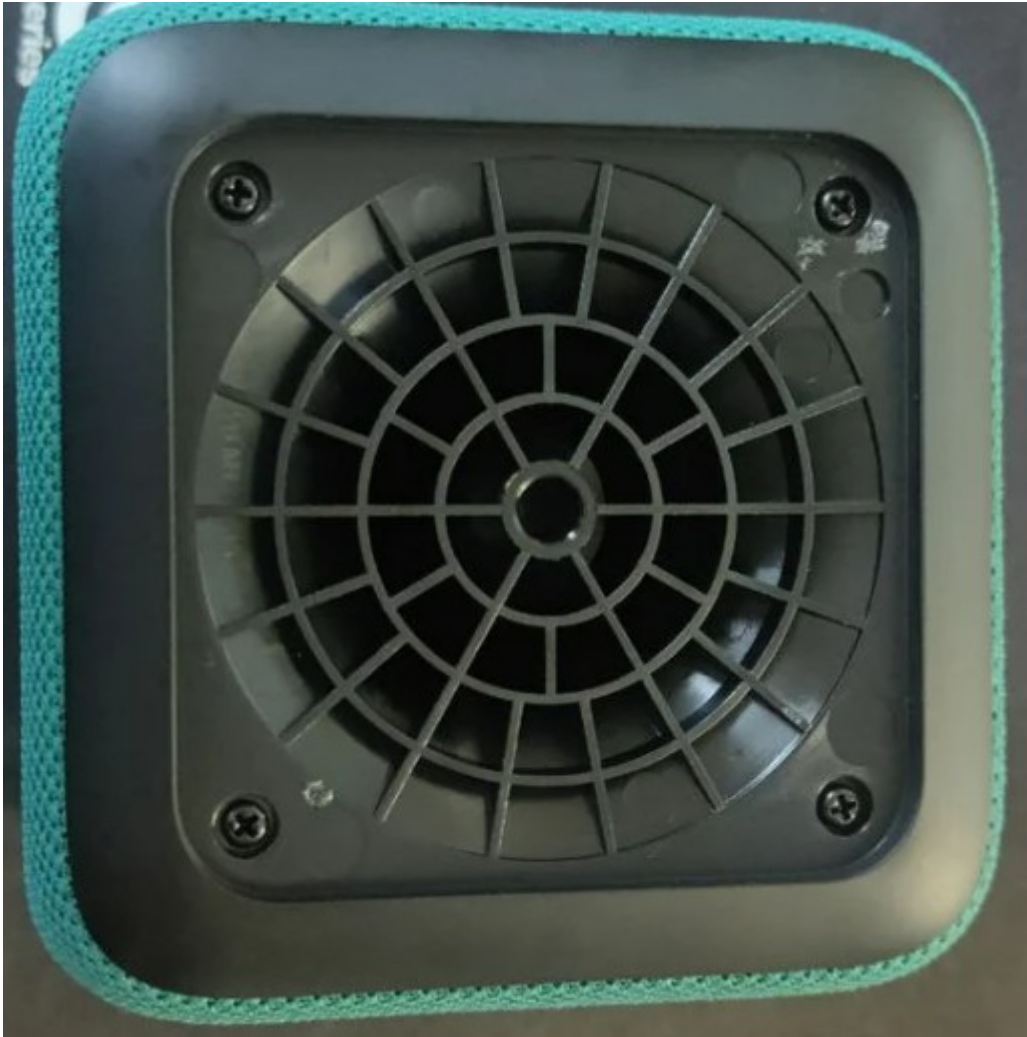
Шаг второй: откручиваем четыре винта в нижней крышке и снимаем, будьте аккуратны под ней находится динамик

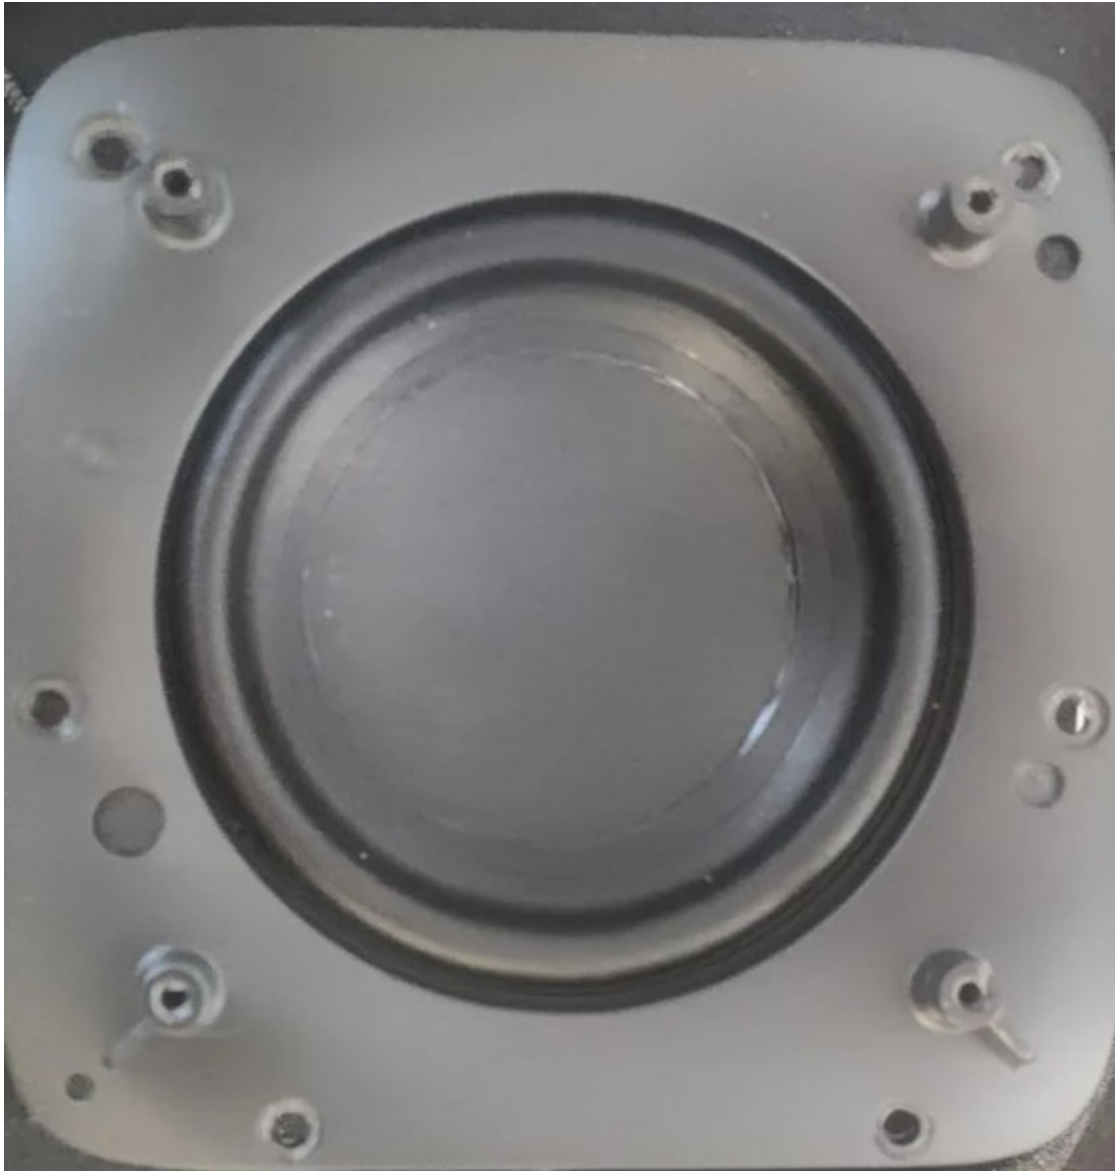
Шаг третий: откручиваем шесть винтов крепления динамика и снимаем, он будет на проводе, достаточной длины для удобной разборки.

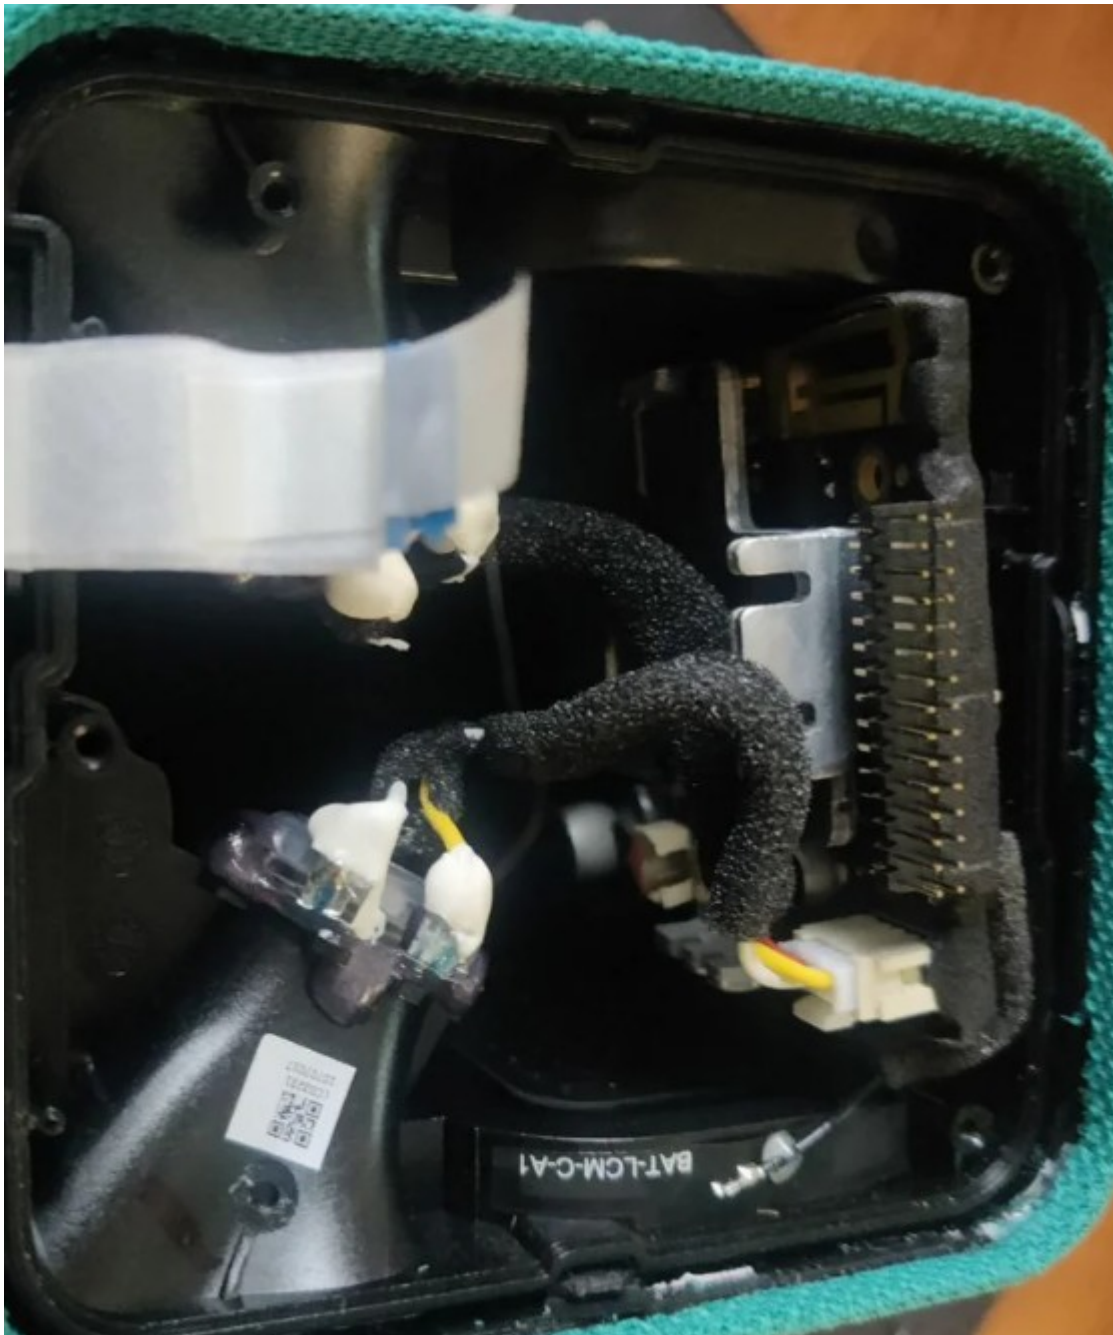
Шаг четвертый: внутри мы видим еще два динамика, поддев язычок отсоединяем разъемы всех трех динамиков от основной платы, всего разъемов два

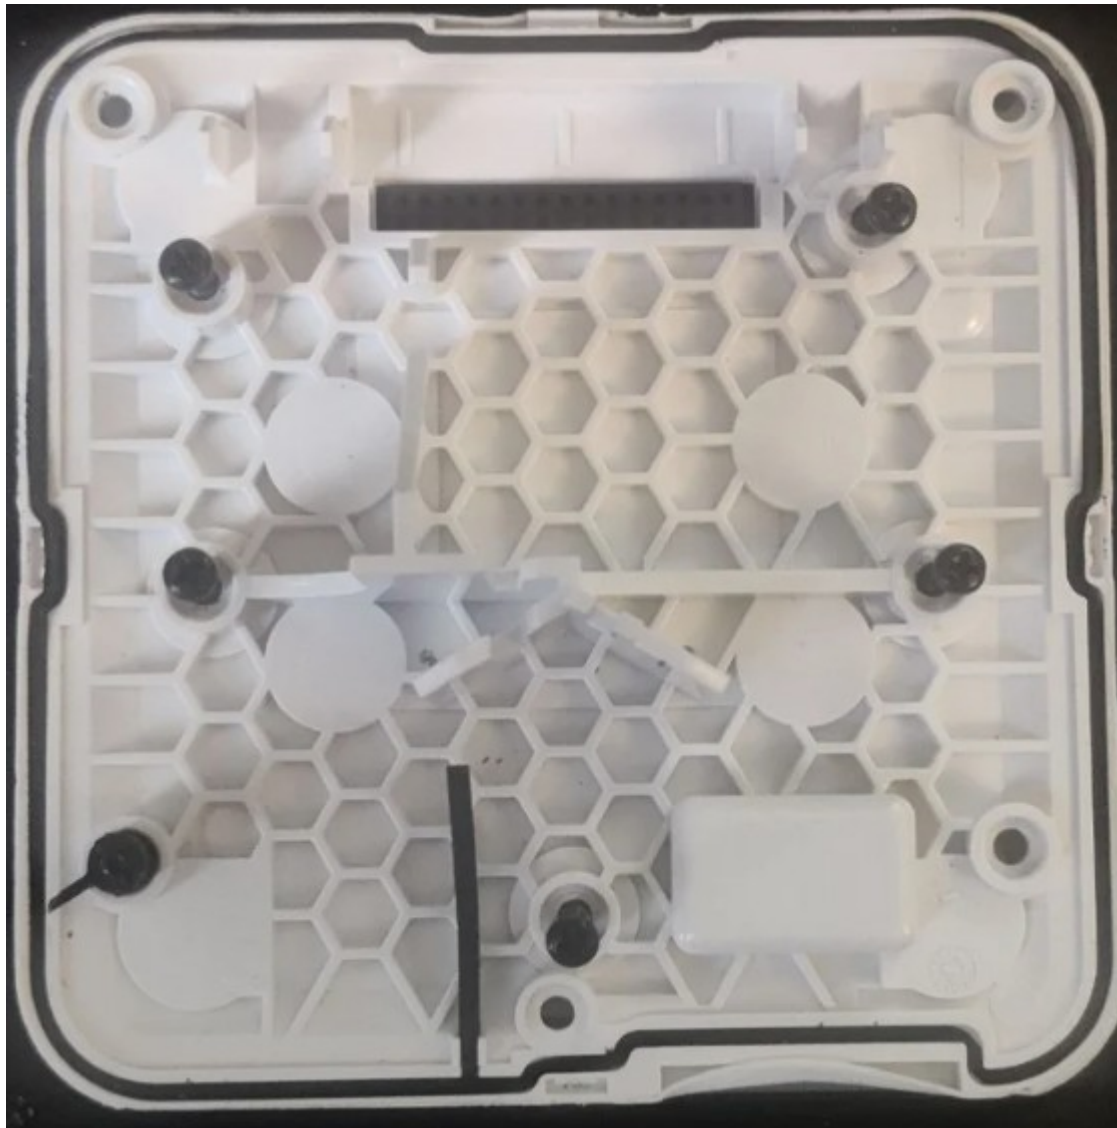
Шаг пятый: внутри колонки откручиваем пять винтов держащих сенсорную панель, открутив снимаем, учитывая, что под ней шлейф, который необходимо отключить. Шлейф закреплен на липкую ленту.

Видим, что одна точка крепления сенсорной панели осталась на ответной части, это произошло либо при сборке в результате не правильно подобранного момента, дефекта литья либо при эксплуатации.

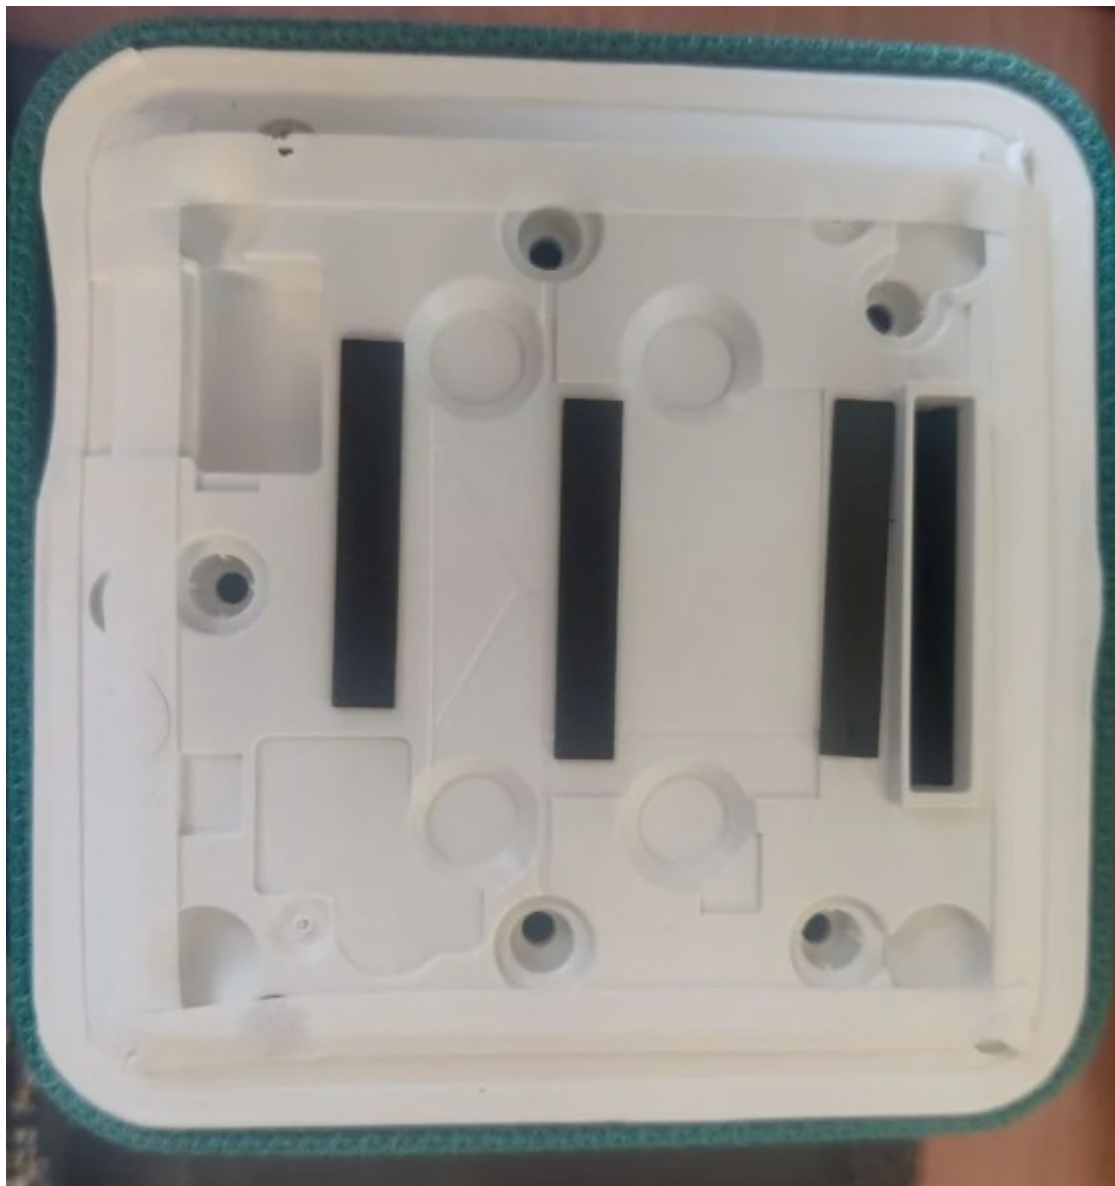
Верхняя крышка

Шаг шестой: откручиваем пять винтов верхней крышки под липкой лентой и с небольшим усилием снимаем, нам будет сопротивляться уплотнитель под крышкой.

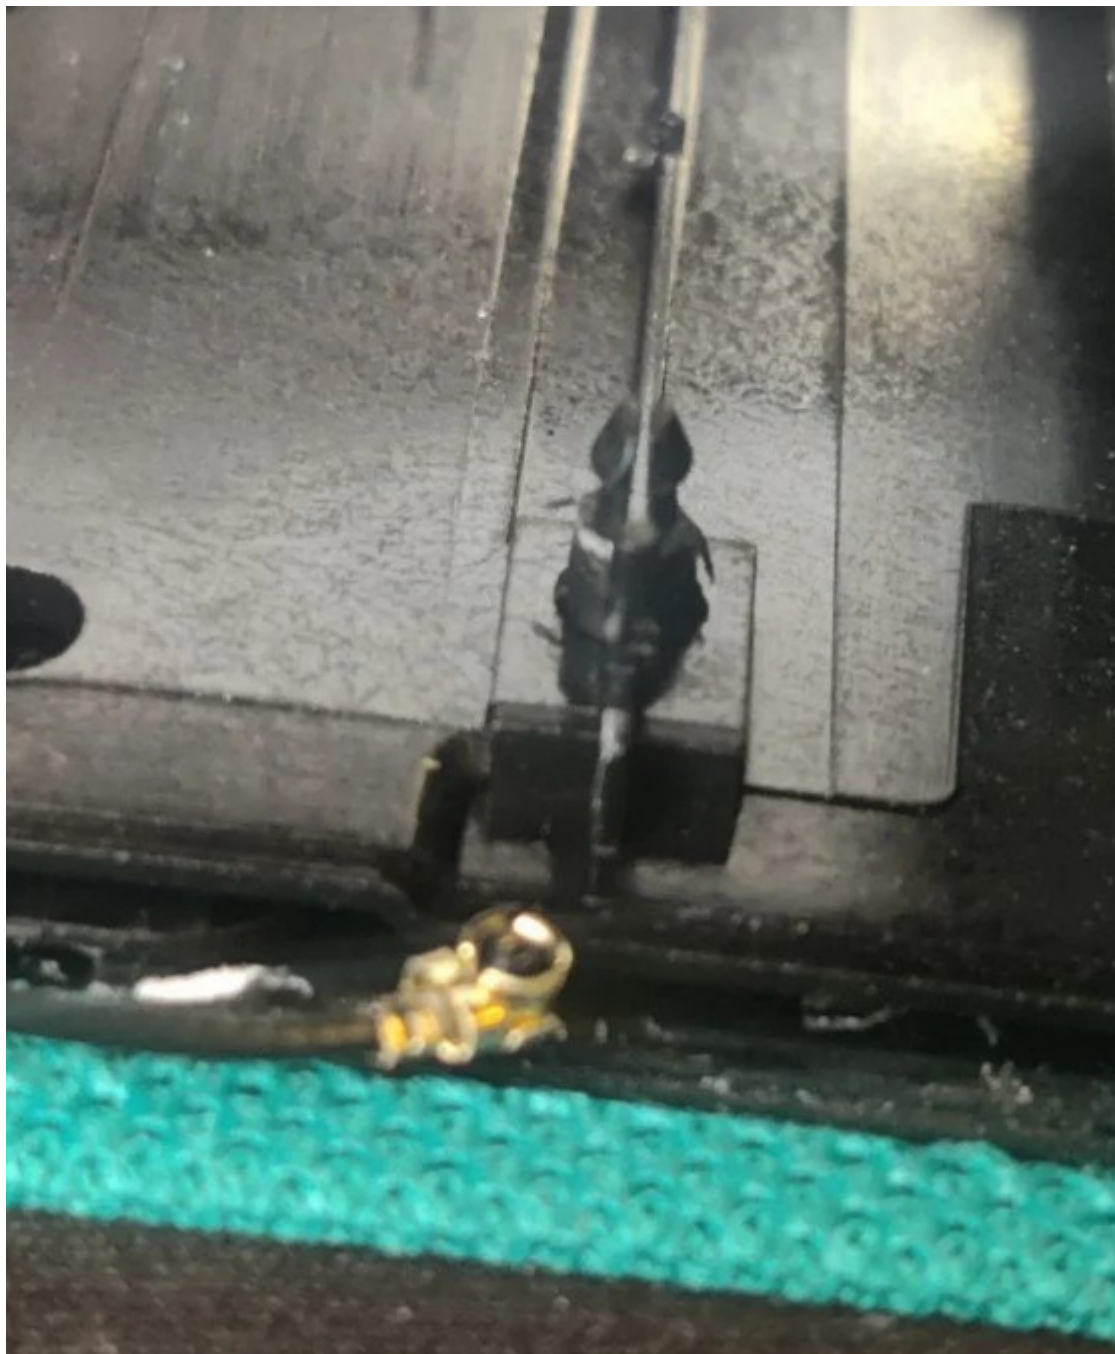
Шаг седьмой: пинцетом поочередно сжав клипсы удерживающие плату, лопаточкой снимаем ее, затем отключаем провод wi-fi антенны.
