Разборка Яндекс станции миди

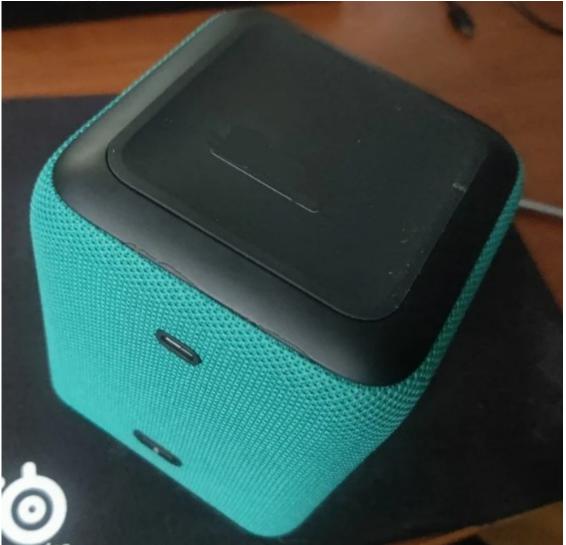
Шаг первый: греем феном прорезиненное основание станции, оно закреплено на двусторонний скотч. И аккуратно поддевая по периметру лопаточкой отклеиваем.

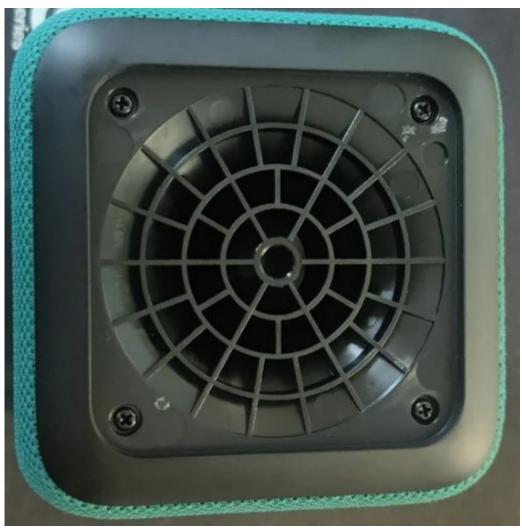
Шаг второй: откручиваем четыре винта в нижней крышке и снимаем, будьте аккуратны под ней находится динамик

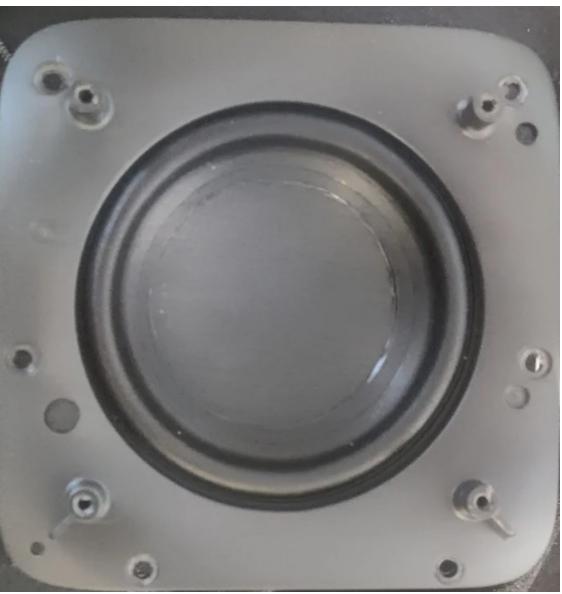
Шаг третий: откручиваем шесть винтов крепления динамика и снимаем, он будет на проводе, достаточной длинны для удобной разборки.

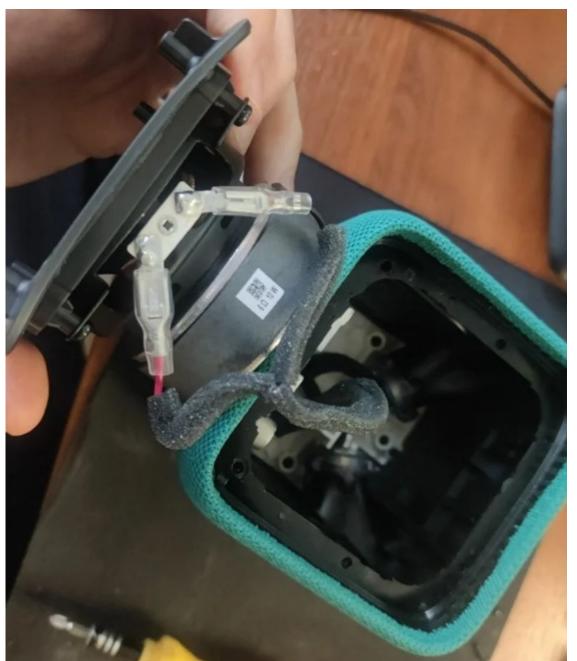
Динамик на кронштейне

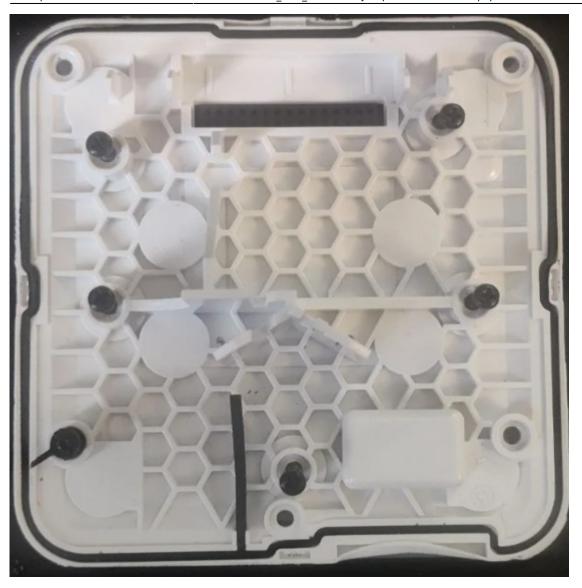
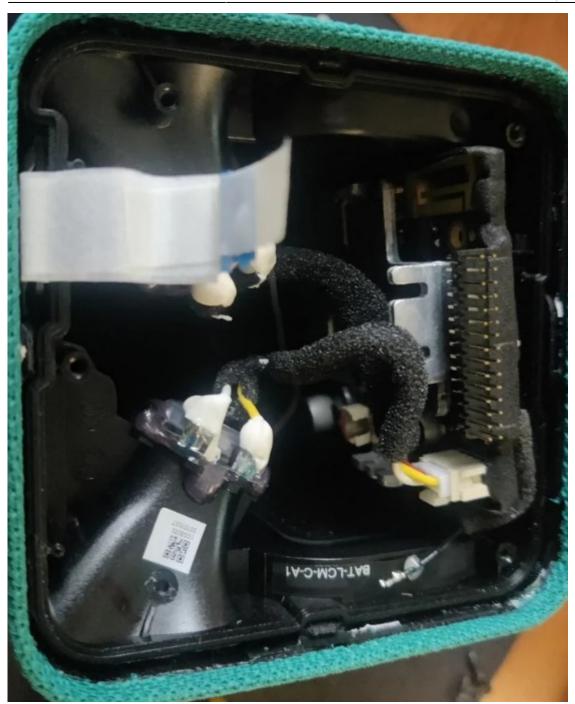
Шаг пятый: внутри колонки откручиваем пять винтов держащих сенсорную панель, открутив снимаем, учитывая, что под ней шлейф, который необходимо отключить. Шлейф закреплен на липкую ленту.

Видим, что одна точка крепления сенсорной панели осталась на ответной части, это произошло либо при сборке в результате не правильно подобранного момента, дефекта литья либо при эксплуатации.
