# Разборка Яндекс станции миди

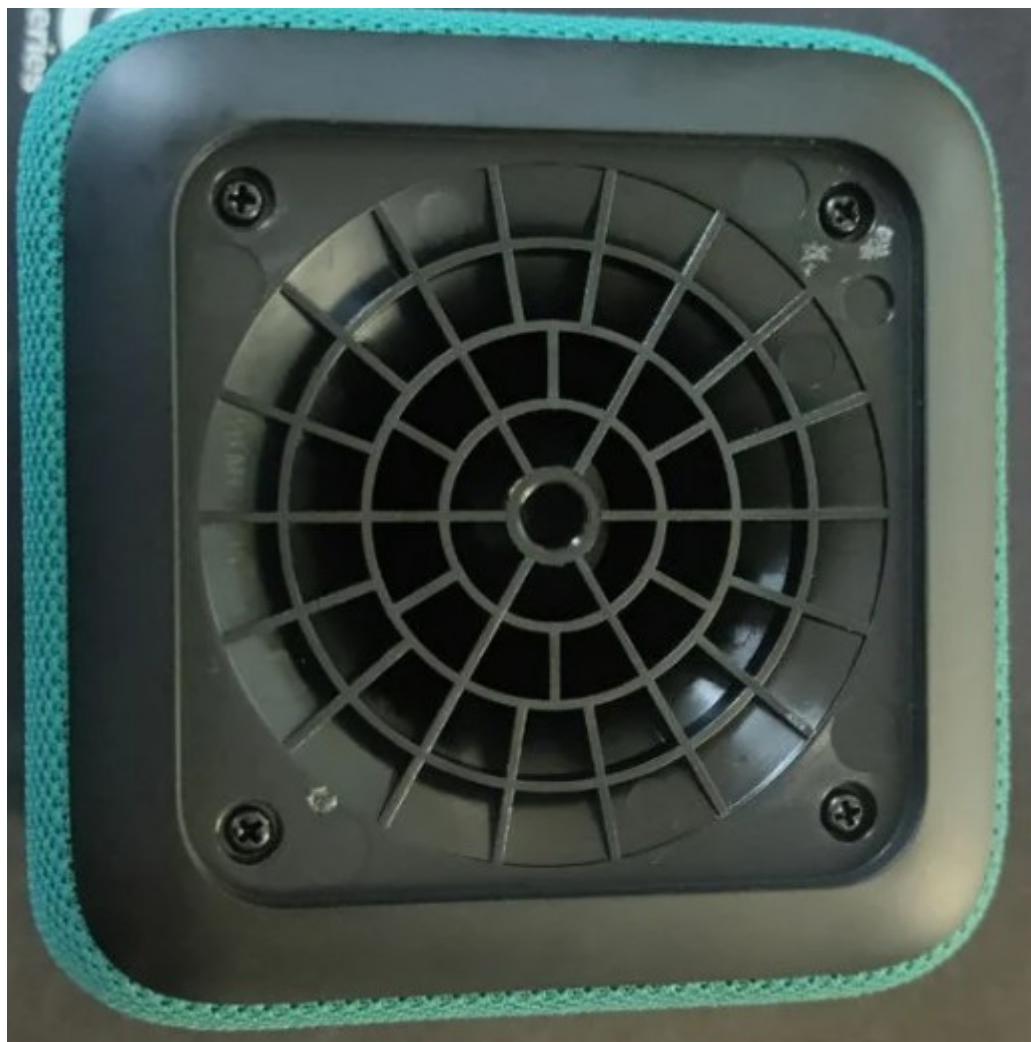
Шаг второй: откручиваем четыре винта в нижней крышке и снимаем, будьте аккуратны под ней находится динамик

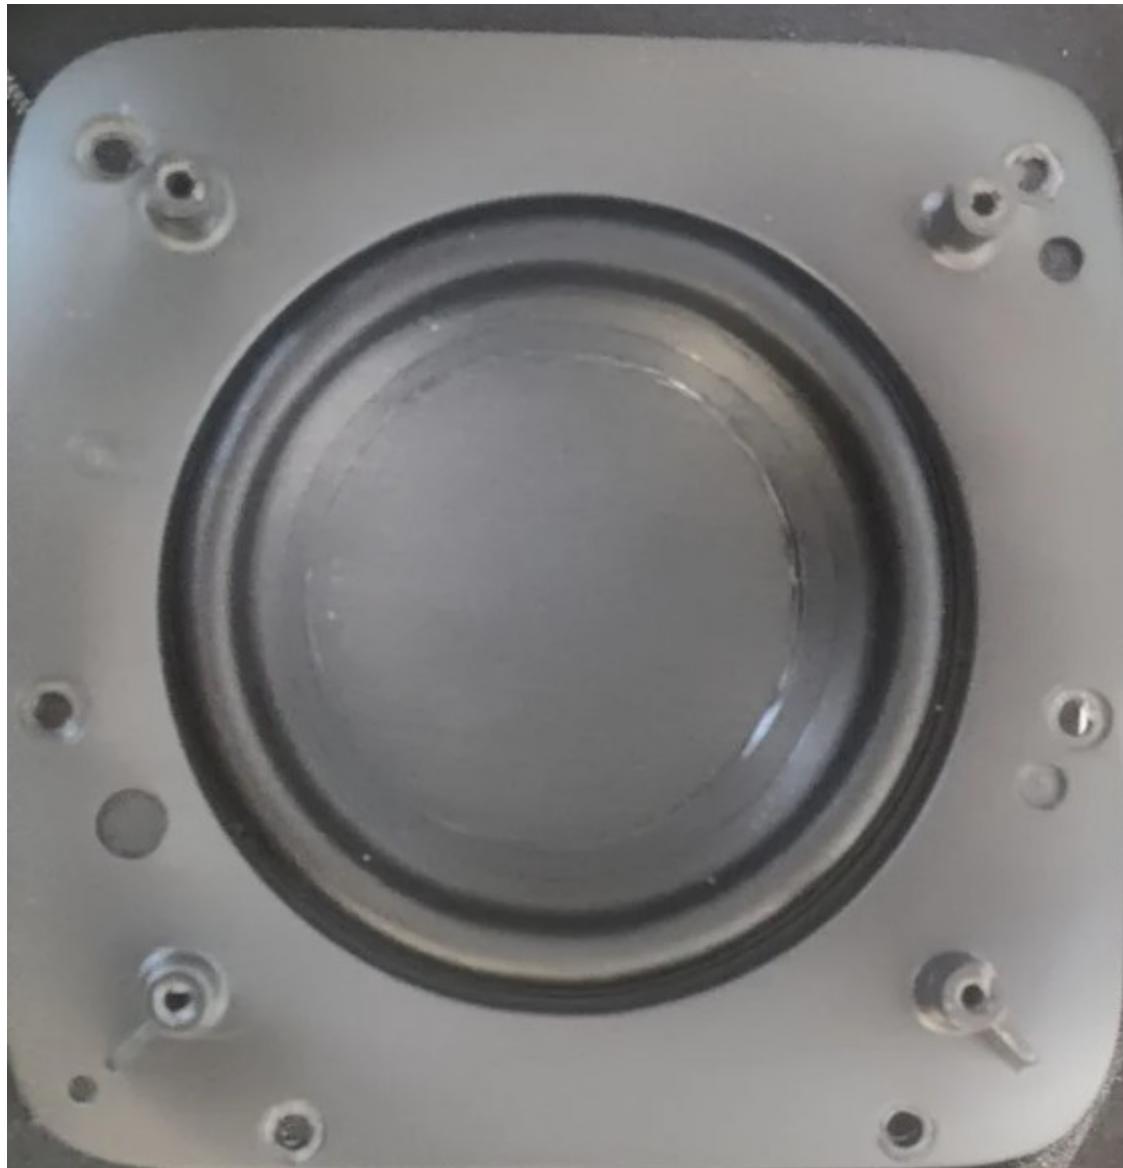
Шаг третий: откручиваем шесть винтов крепления динамика и снимаем, он будет на проводе, достаточно длинны для удобной разборки.

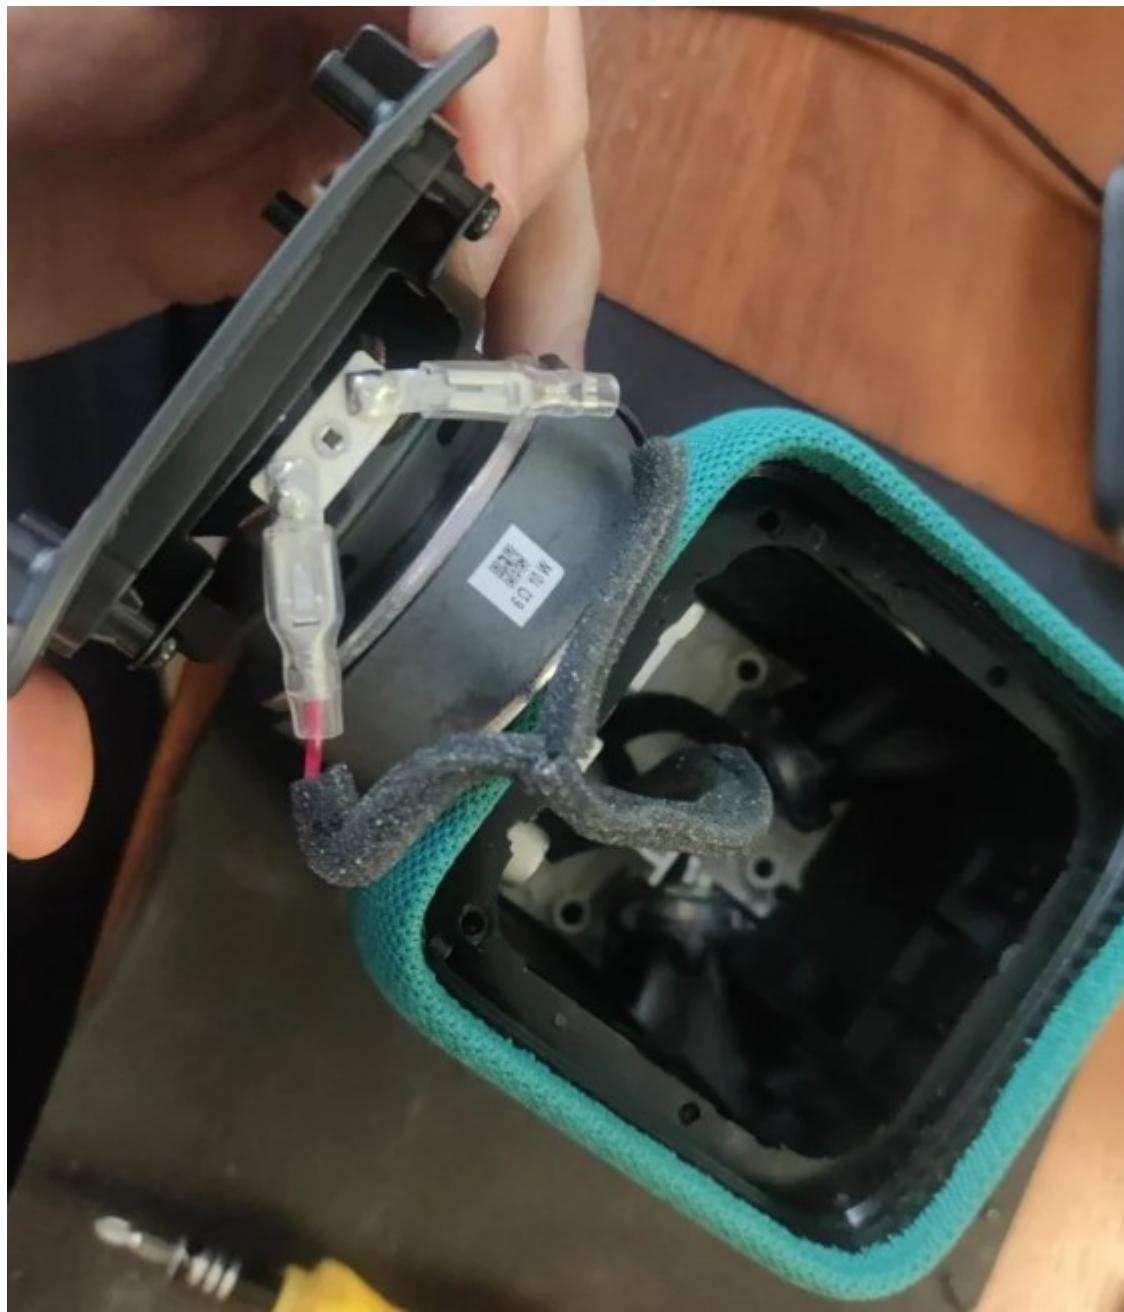
Динамик на кронштейне

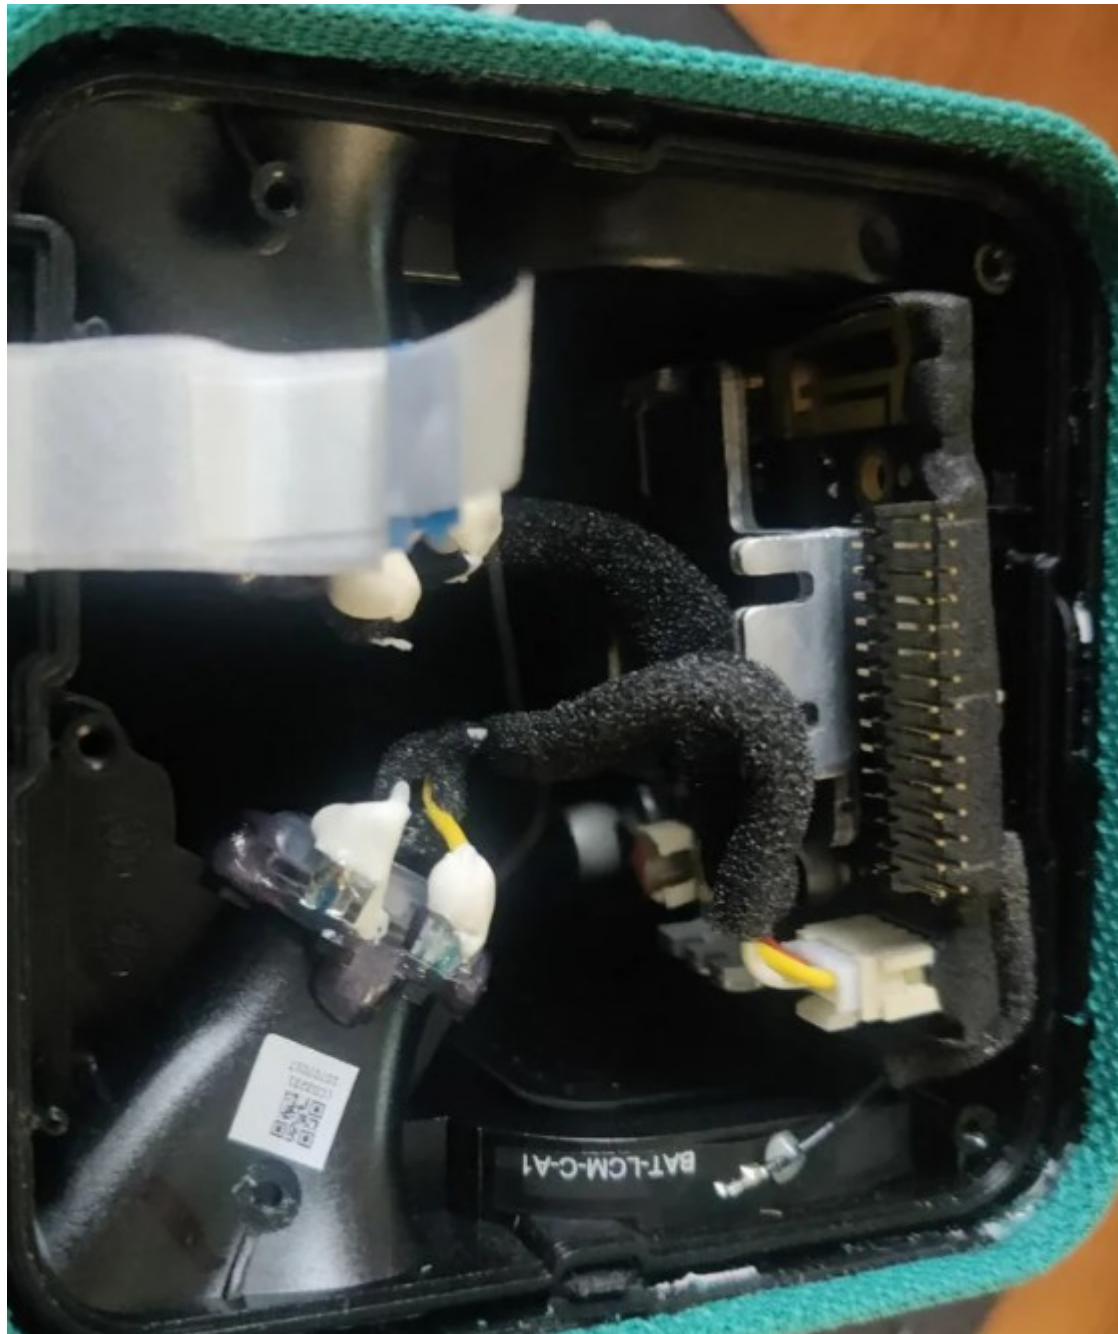
Шаг четвертый: внутри мы видим еще два динамика, поддев язычок отсоединяем разъемы всех трех динамиков от основной платы, всего разъемов два

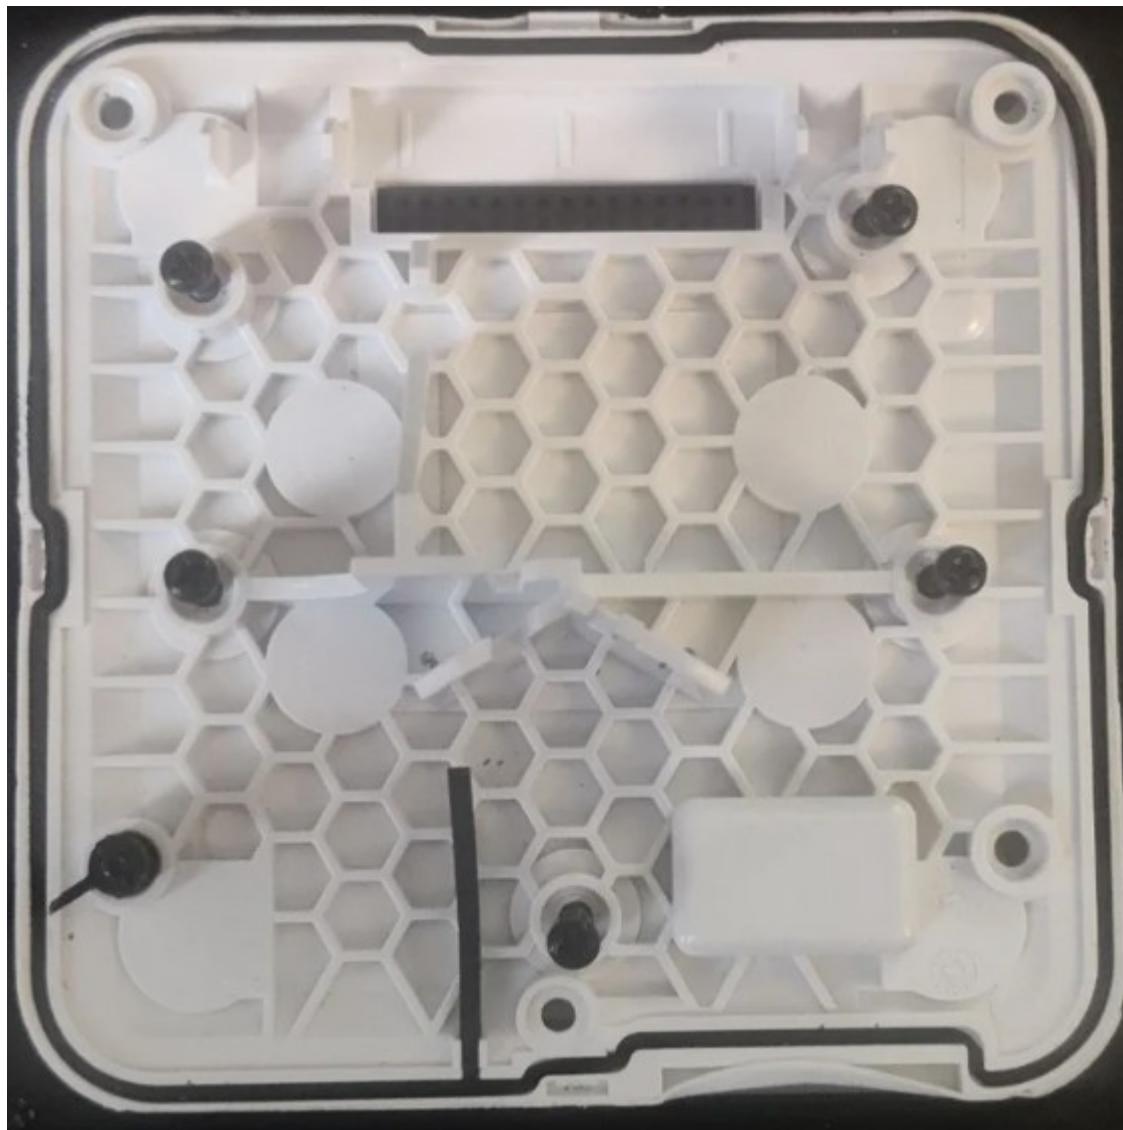
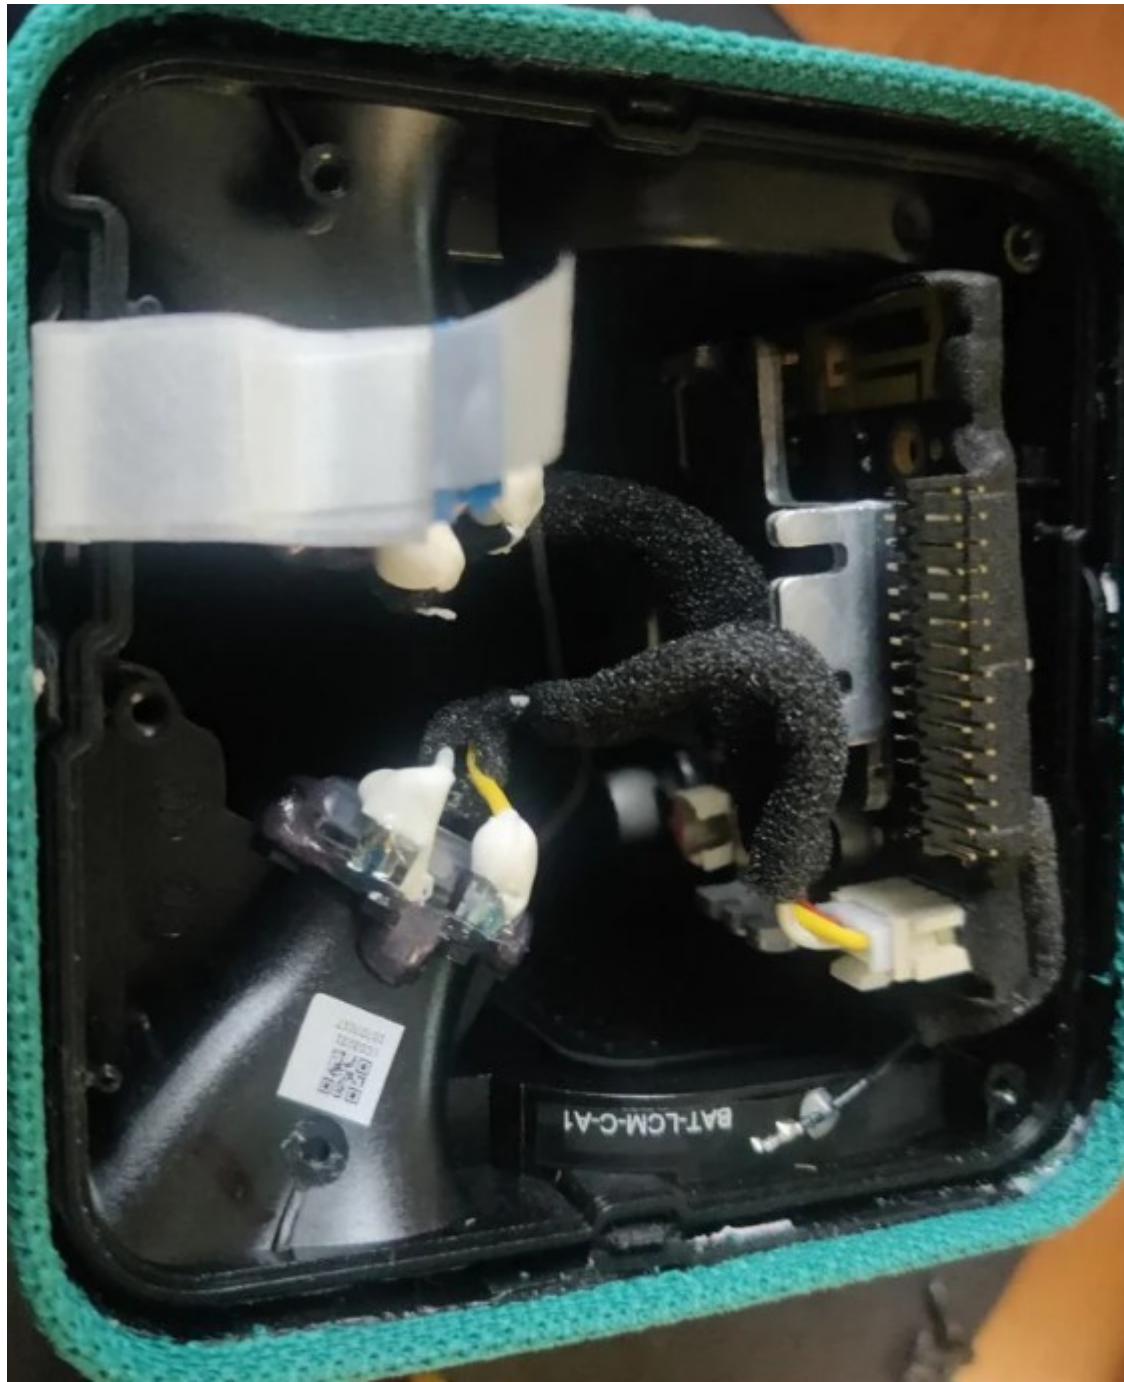
Шаг пятый: внутри колонки откручиваем пять винтов держащих сенсорную панель, открутив снимаем, учитывая, что под ней шлейф, который необходимо отключить. Шлейф закреплен на липкую ленту.

Видим, что одна точка крепления сенсорной панели осталась на ответной части, это произошло либо при сборке в результате не правильно подобранного момента, дефекта литья либо при эксплуатации.

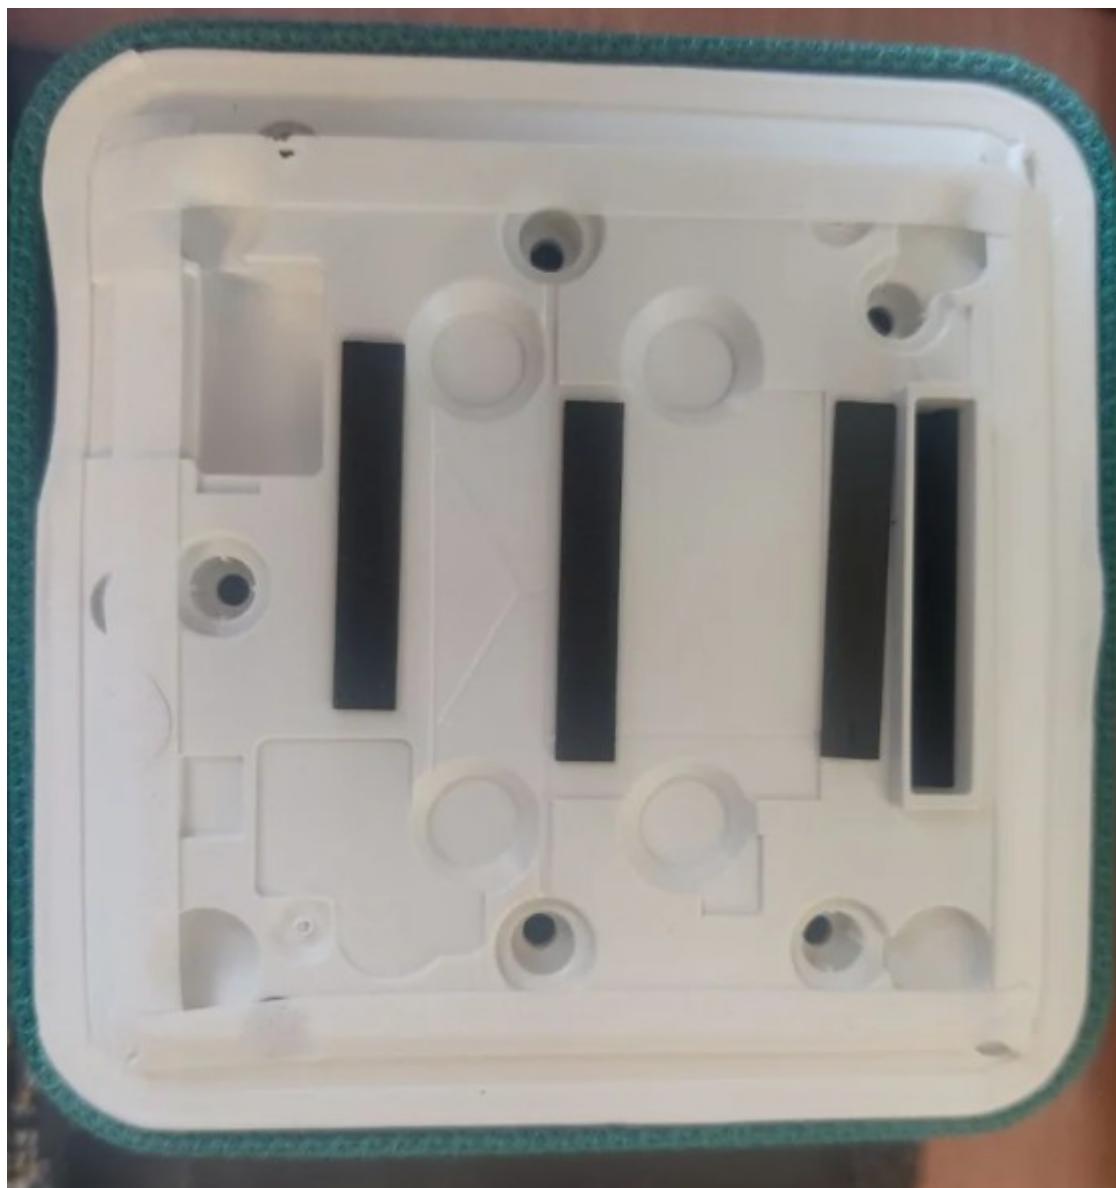
Шаг шестой: откручиваем пять винтов верхней крышки под липкой лентой и с небольшим усилием снимаем, нам будет сопротивляться уплотнитель под крышкой.

Верхняя крышка

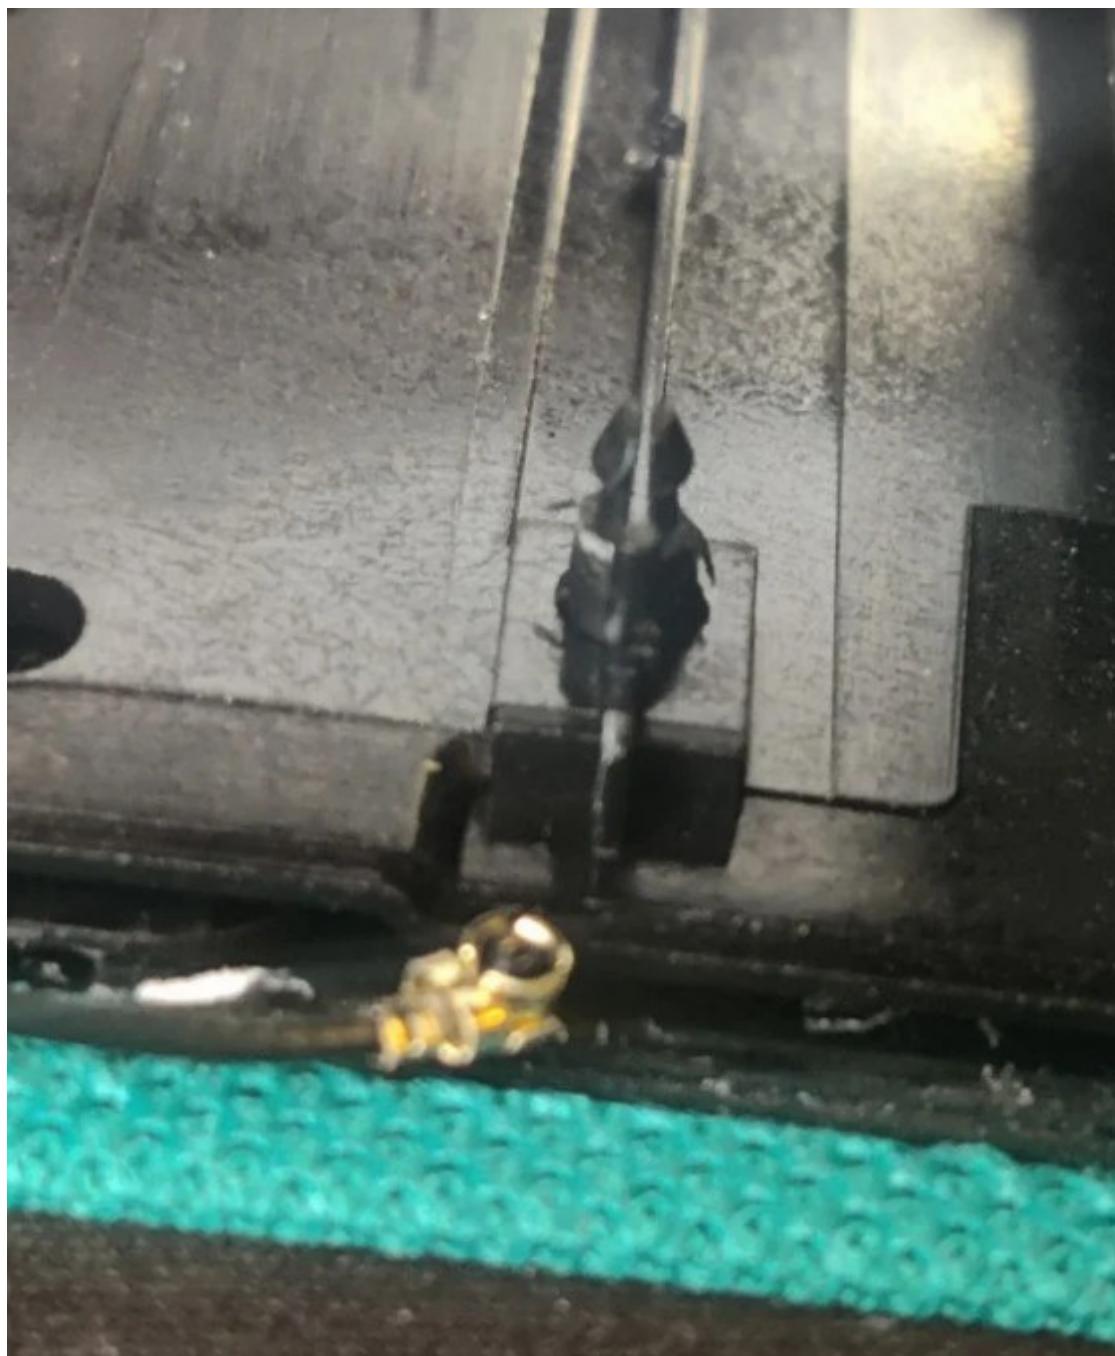
Шаг седьмой: пинцетом поочередно сжав клипсы удерживающие плату, лопаточкой снимаем ее, затем отключаем провод wi-fi антенны.

Клипса платы и коннектор антенны

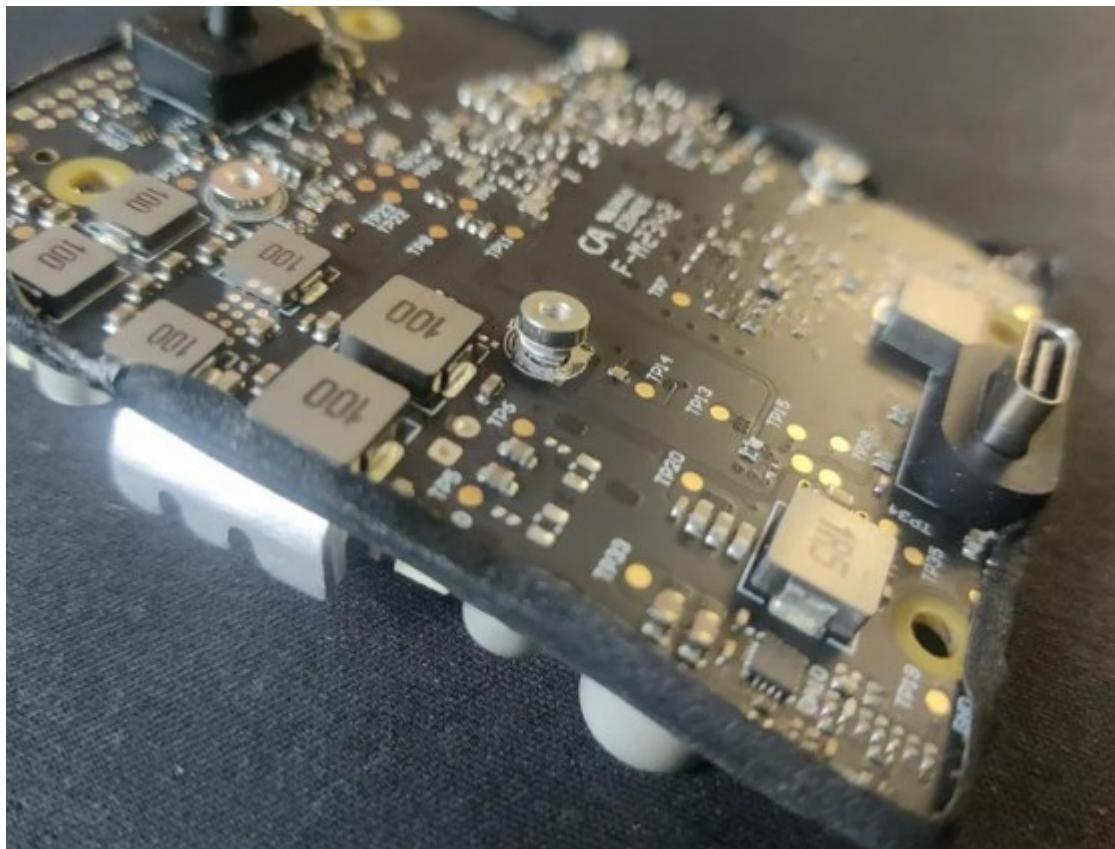
Станция разобрана, все органы в доступе, для дальнейших манипуляций.

Плата и радиатор внутри устройства были погнуты, винт крепления радиатора был изогнут вдоль оси и повернут вместе с бонкой, оторвавшей часть металлизации печатной платы, один компонент на месте изгиба был оторван. Вероятно фото не передает изгиба PCBA, но по радиатору четко виден изгиб, который она повторяла. Остается только догадываться, что с BGA чипами, пайкой и как это устройство почти год работало.

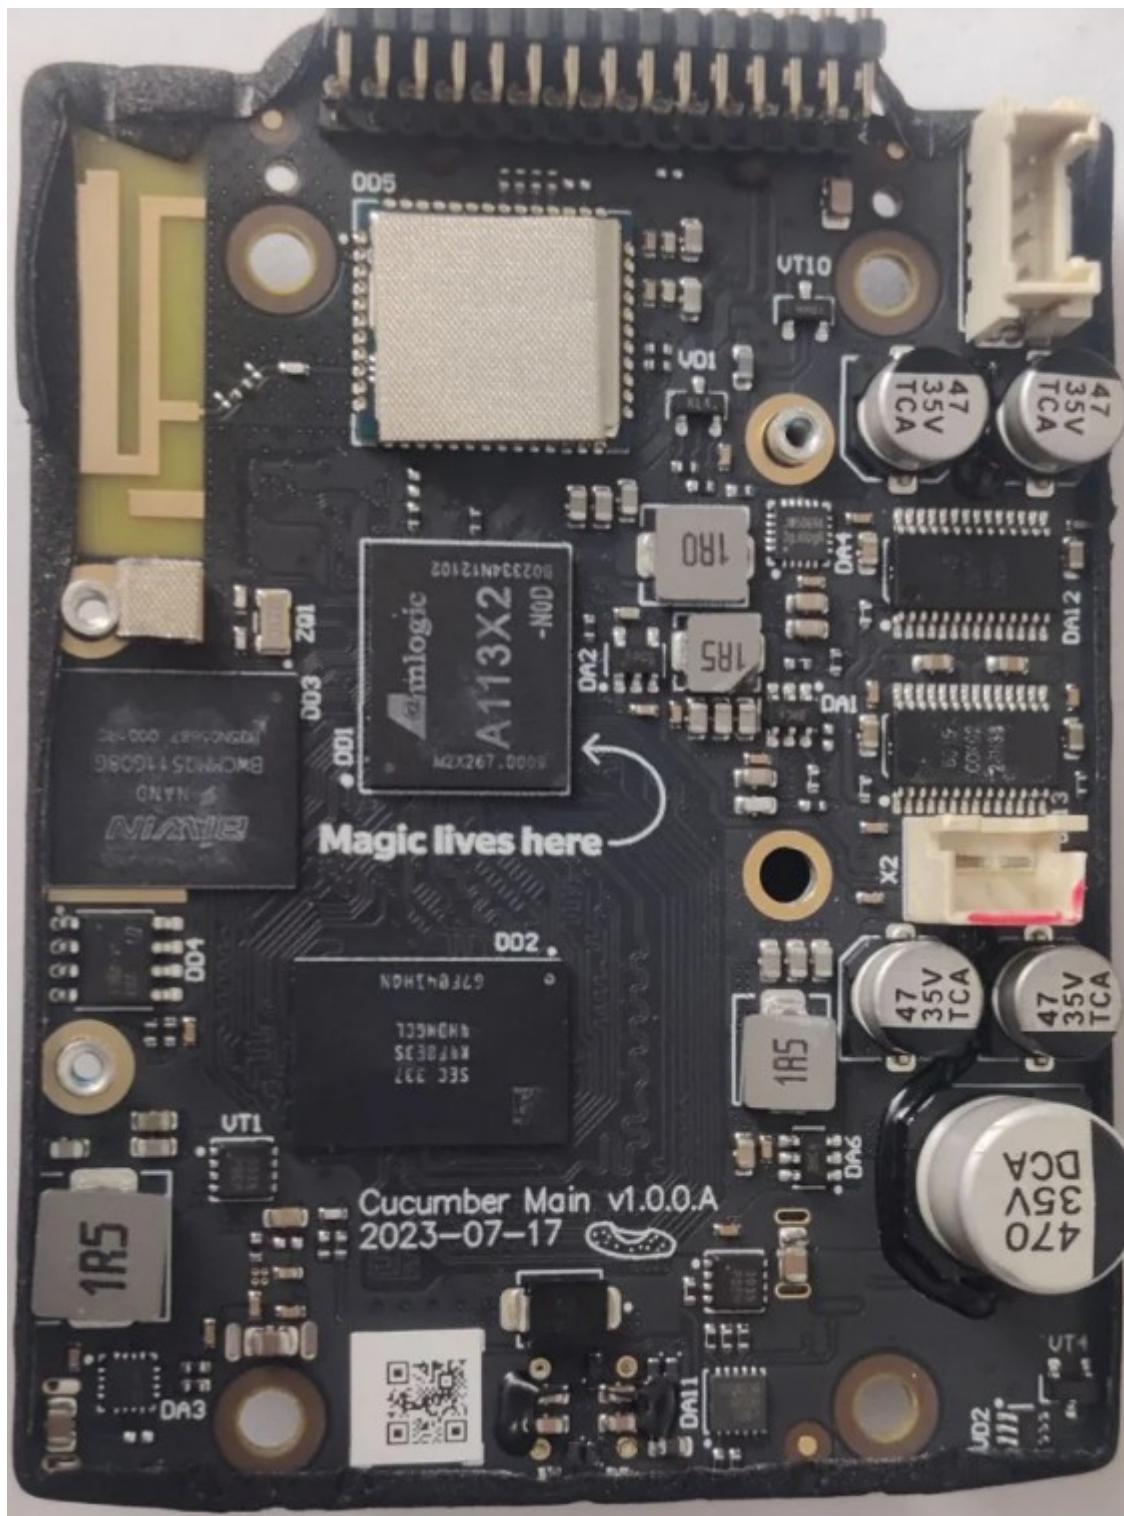
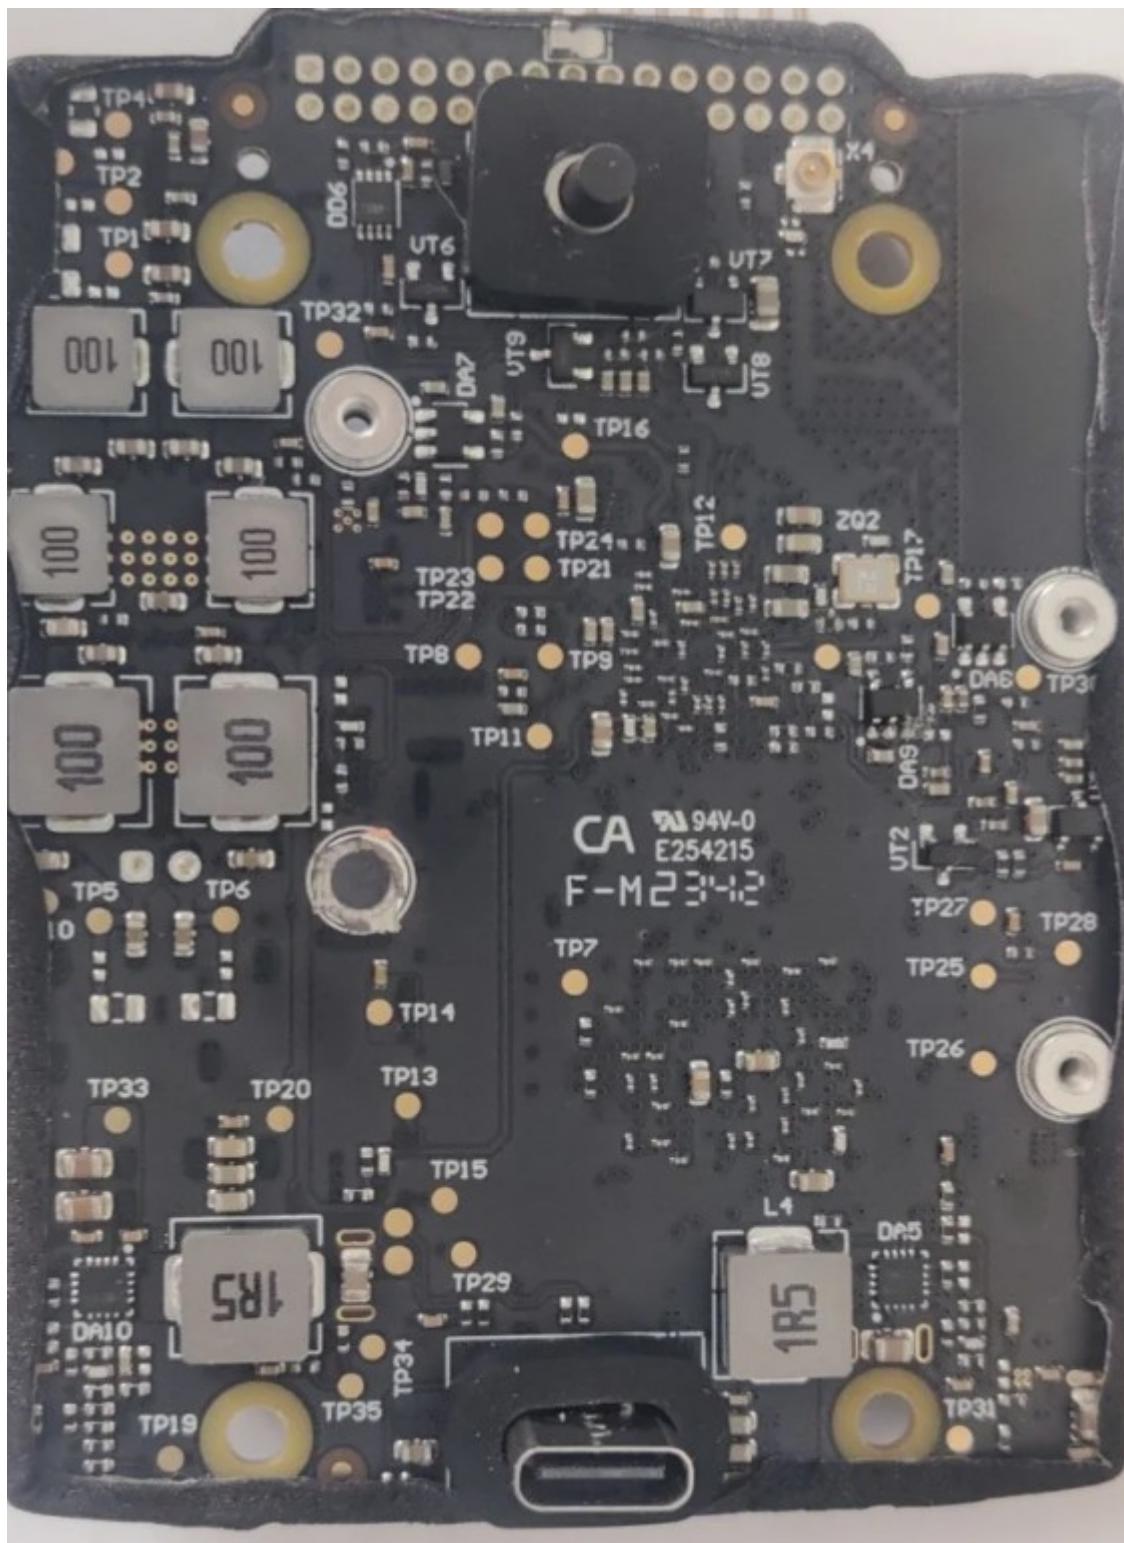
Фото платы с двух сторон, для тех кто будет искать утраченные части:
